Untersuchungsbericht

Berichtsname: Zusammengeschmiedete PM-Stähle (Probe1)

Berichtsnummer: MUE 20015

Kunde/ Lieferant: Zapp Precision Metals

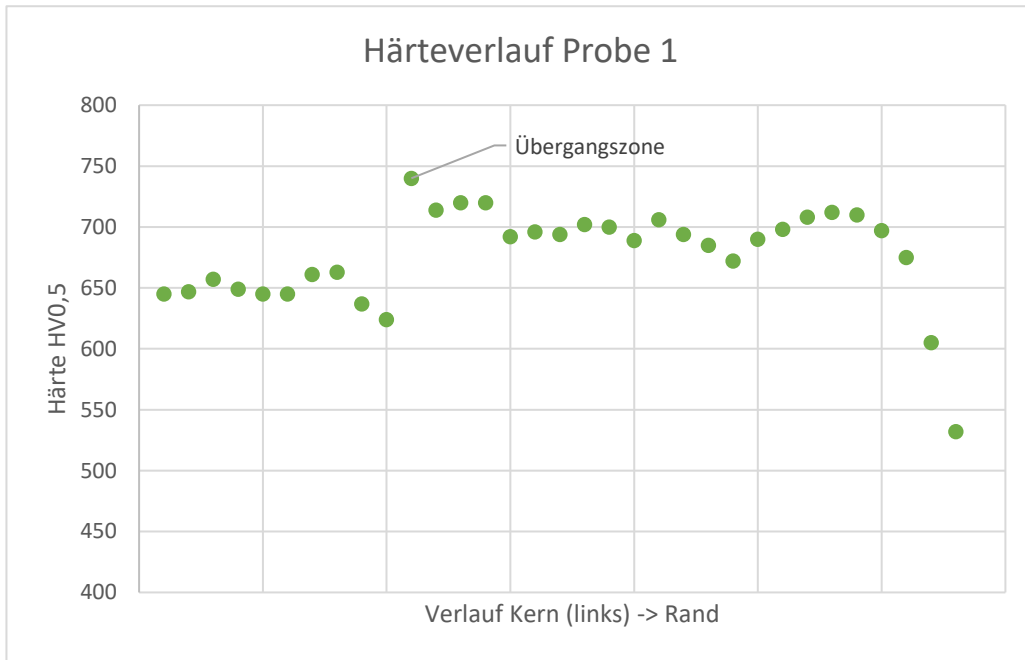
Diagramm 1: Härteverlauf

Zusammenfassung und Fazit: Für eine Untersuchung wurde ein geschmiedetes Muster eingereicht, siehe Abbildungen 1 und 2. An diesem Muster sollen die einzelnen geschmiedeten Lagen untersucht sowie Härtemessungen an den einzelnen Schichten durchgeführt werden. Für die metallographische Untersuchung wurde ein Teil des Materials im Querschliff präpariert. In der Mitte der Probe ist eine breite Schicht (Naht), bestehend aus einem PM-Stahl mit zahlreichen Carbiden in einer martensitischen Matrix, siehe Abbildung 3 und 7. In den Abbildungen 4 bis 6 ist eine Übergangszone, mit ferritischem Erscheinungsbild, von der PM-Lage zum Grundwerkstoff zu erkennen. Auf den Abbildungen 5 und 6 sind an den Korngrenzen teilweise Ungenzen zu erkennen, die möglicherweise ein Ätzeffekt sind (dunkle Bereiche). Eine genauere Untersuchung dieser Bereiche ist lichtmikroskopisch nicht machbar. In den Abbildungen 8 bis 11 erscheint diese Übergangszone dunkel. Abbildung 12 zeigt das martensitische Gefüge des Grundwerkstoffs. Weiter wurde, wie in den Abbildungen 13 und 14 erkennbar, eine Härteverlaufsmessung von der Mitte der PM-Zone ausgehend zum Rand durchgeführt. Das nachfolgende Diagramm zeigt den Verlauf der Härte, welche zum Rand hin stark abfällt. Der Härtewert der dunklen Übergangszone von 740 HV0,5 (s= +/- 20) ist ein Mittelwert aus drei Einzelwerten.

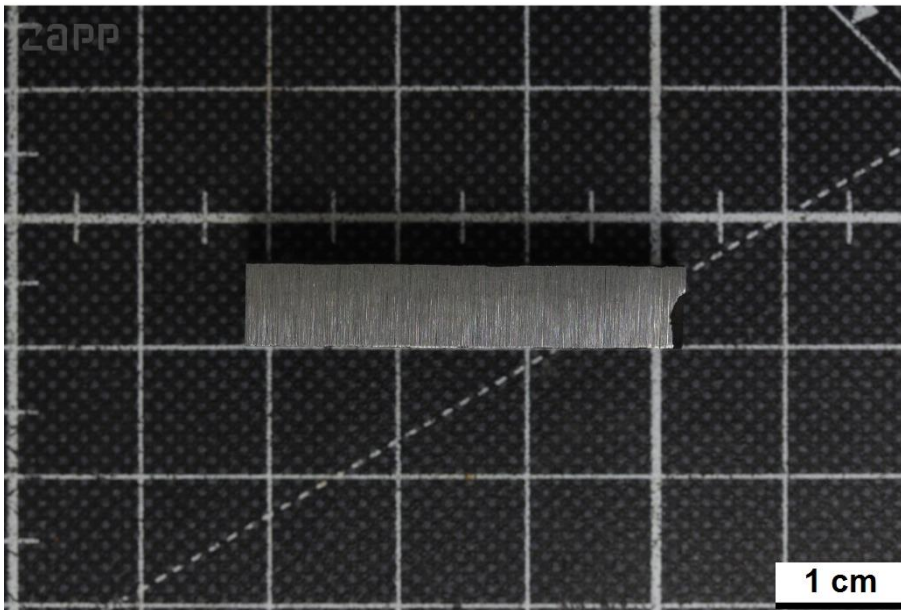
Abbildung: 1

Musterübersicht Probe 1

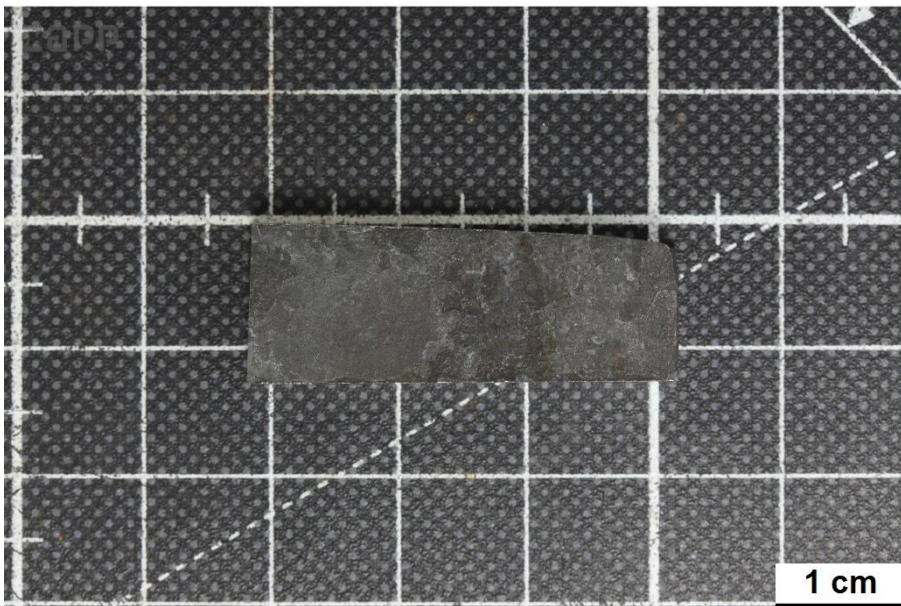
Abbildung: 2

Musterübersicht Probe 1

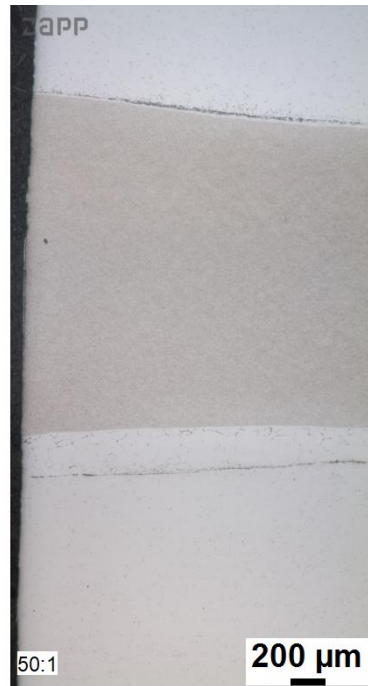
Abbildung: 3
Ätzung: Nital
Schliff-Nr.: 6302
Probenlage: Querschliff

Bemerkungen:
Übersicht
_PM-Zone in der Mitte

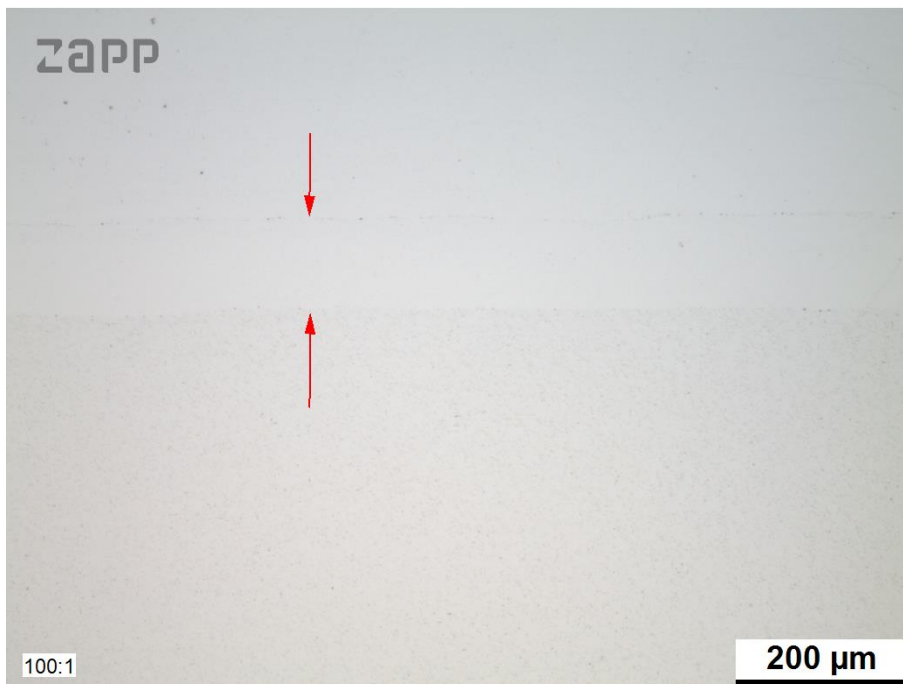
Abbildung: 4
Ätzung: ungeätzt
Schliff-Nr.: 6302
Probenlage: Querschliff

Bemerkungen:
Probe 1 - Übergangszone

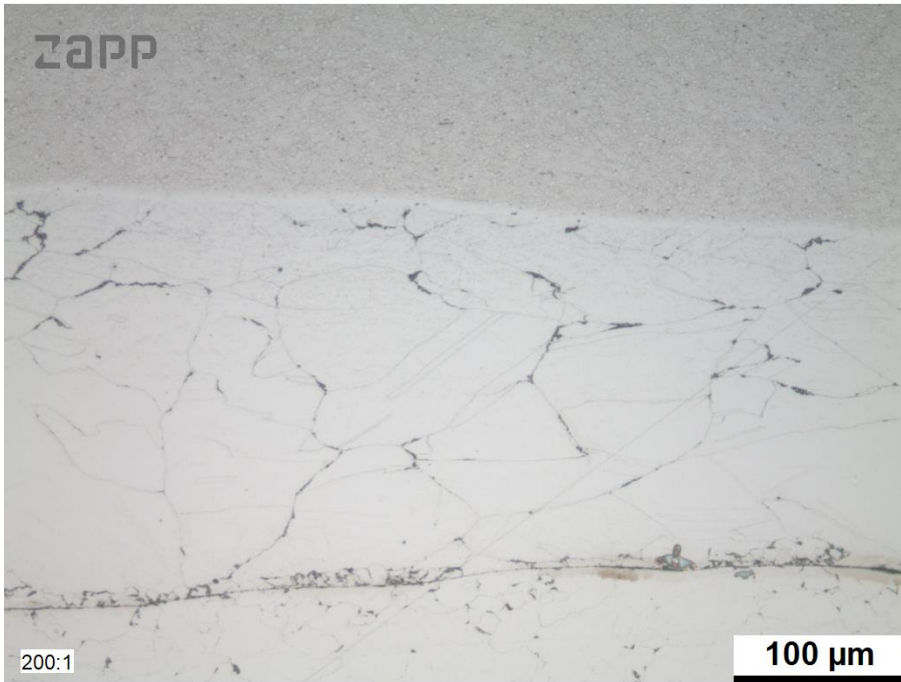
Abbildung: 5
Ätzung: Nital
Schliff-Nr.: 6302
Probenlage: Querschliff

Bemerkungen:
Übergangszone

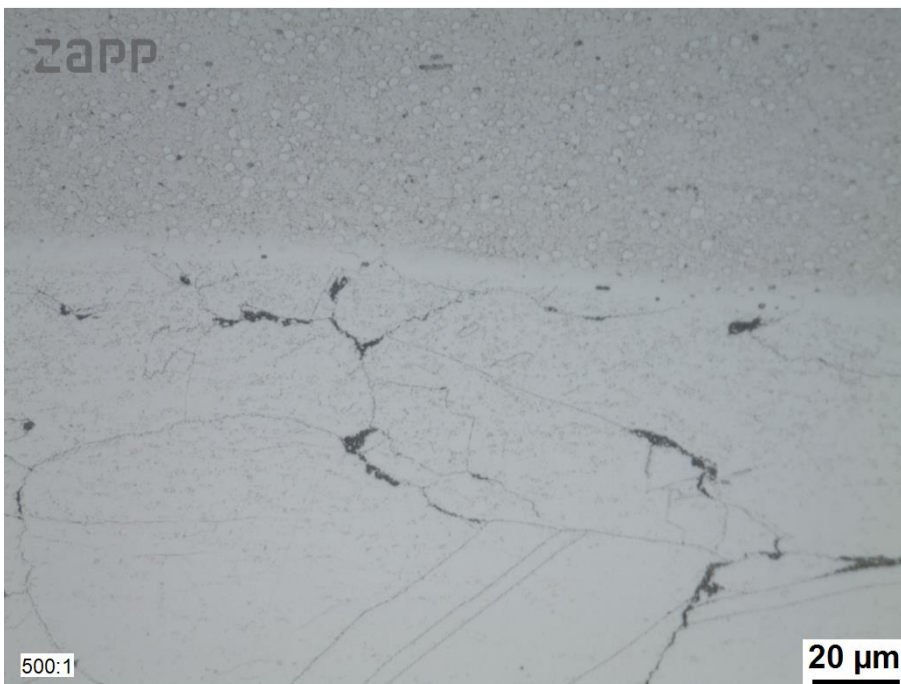
Abbildung: 6
Ätzung: Nital
Schliff-Nr.: 6302
Probenlage: Querschliff

Bemerkungen:
Übergangszone

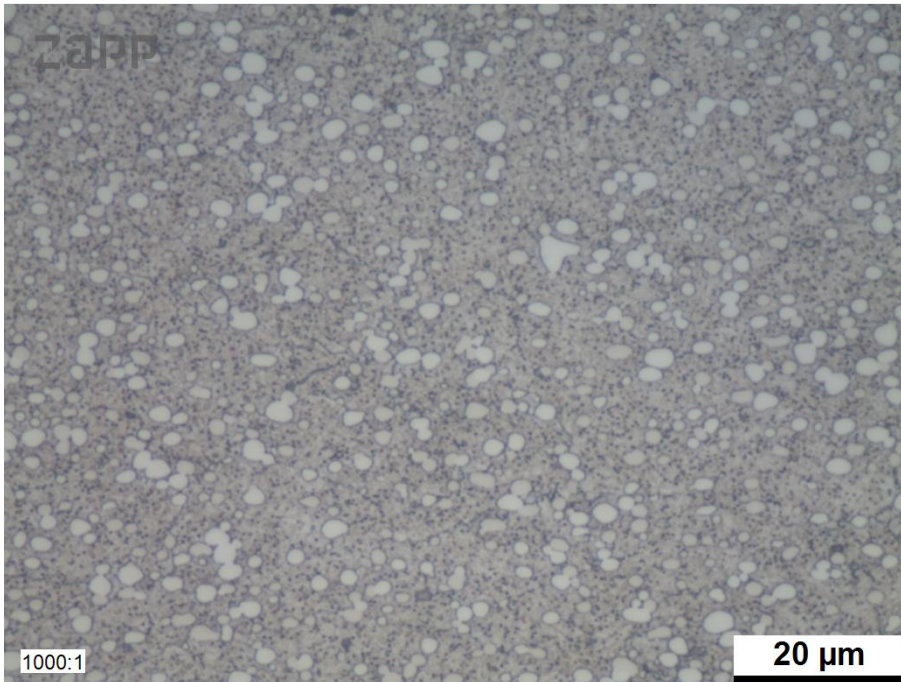
Abbildung: 7
Ätzung: Rezept 104 (ASTM E407)
Schliff-Nr.: 6302
Probenlage: Querschliff

Bemerkungen:
PM-Zone

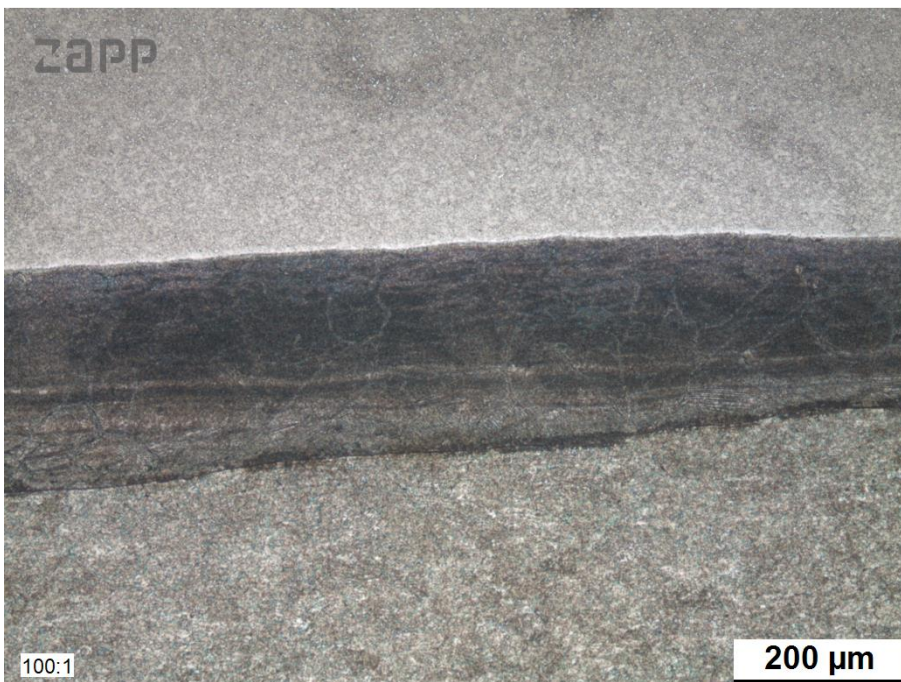
Abbildung: 8
Ätzung: Rezept 104 (ASTM E407)
Schliff-Nr.: 6302
Probenlage: Querschliff

Bemerkungen:
Übergangsbereich:
_von oben nach unten: PM-Zone -> dunkle Zone -> Grundmatrix

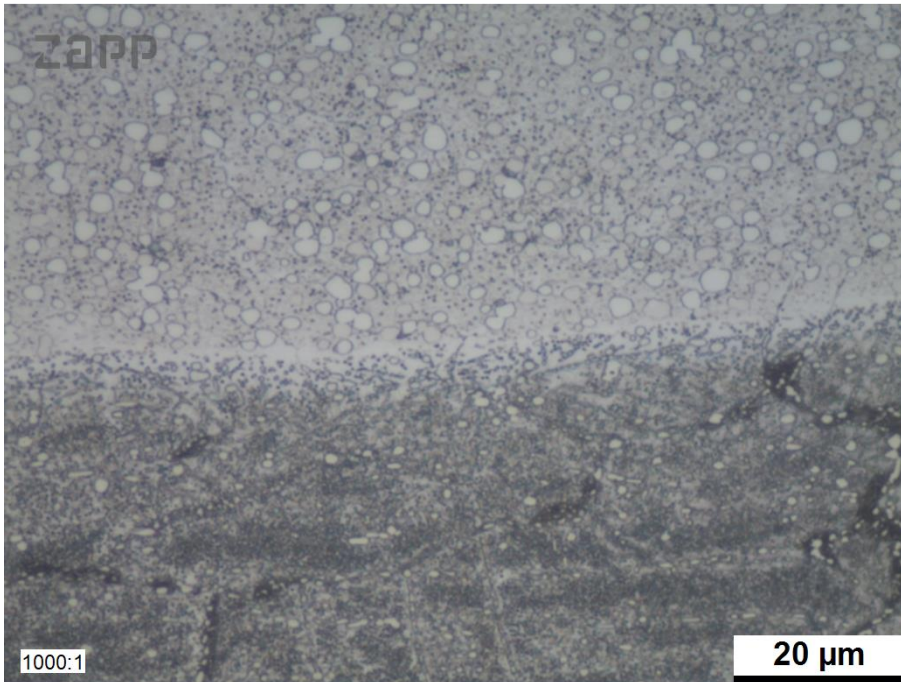
Abbildung: 9
Ätzung: Rezept 104 (ASTM E407)
Schliff-Nr.: 6302
Probenlage: Querschliff

Übergang PM-Zone nach dunkle Zone

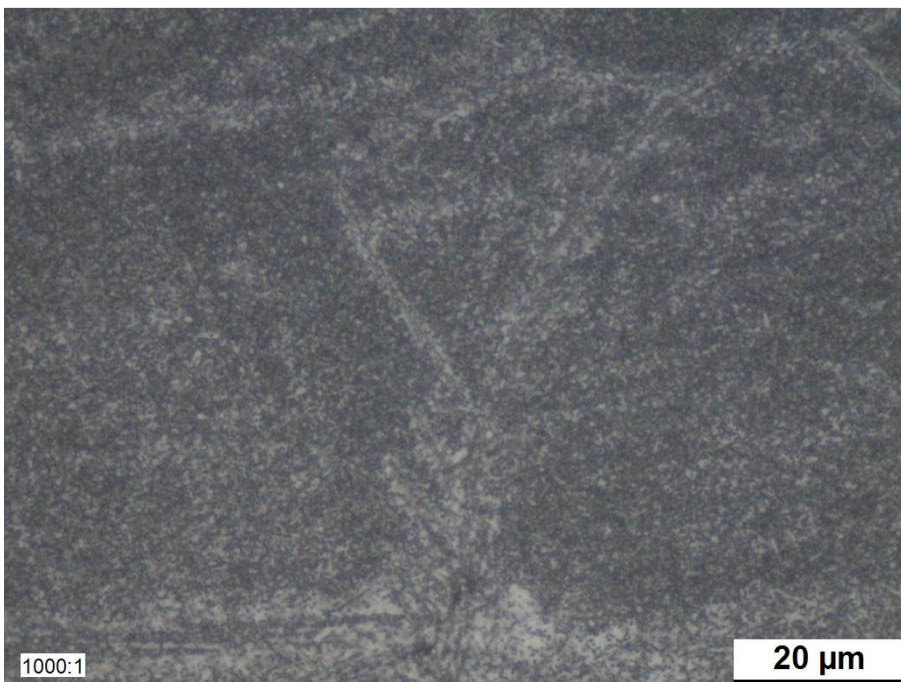
Abbildung: 10
Ätzung: Rezept 104 (ASTM E407)
Schliff-Nr.: 6302
Probenlage: Querschliff

dunkle Übergangszone

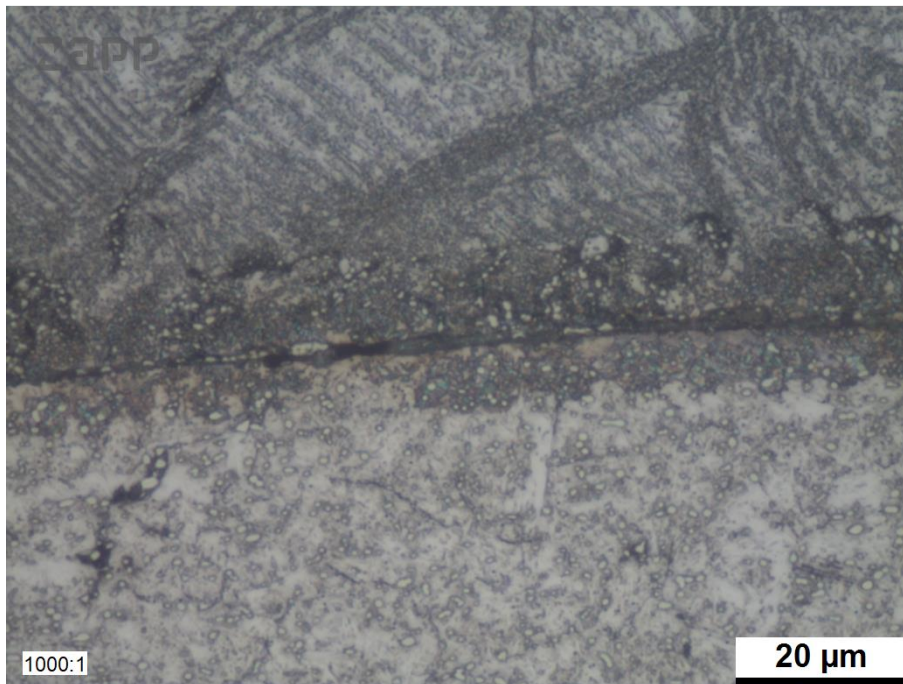
Abbildung: 11
Ätzung: Rezept 104 (ASTM E407)
Schliff-Nr.: 6302
Probenlage: Querschliff

Übergang dunkle Zone -> Grundwerkstoff

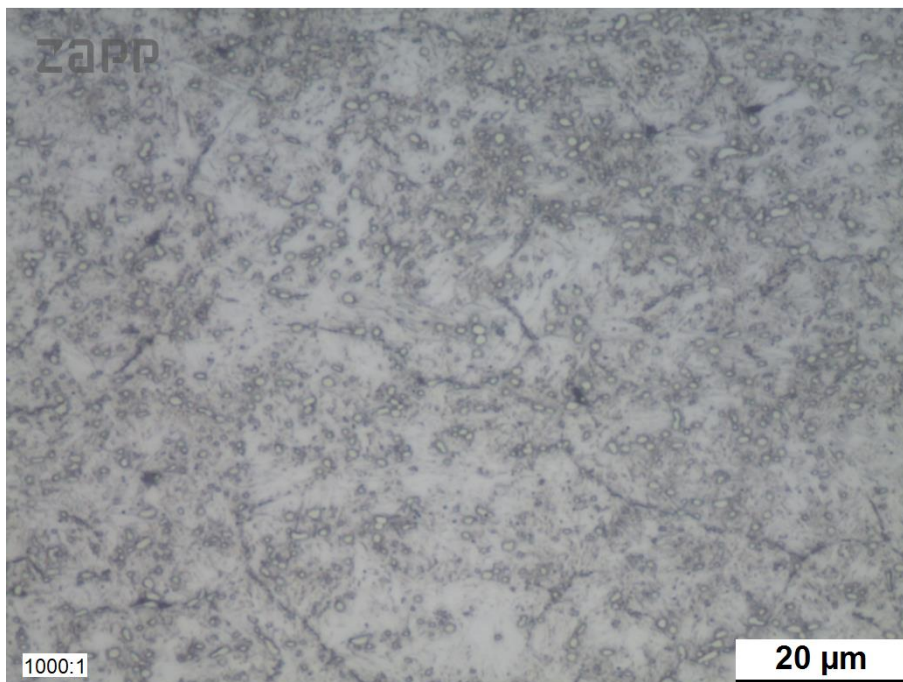
Abbildung: 12
Ätzung: Rezept 104 (ASTM E407)
Schliff-Nr.: 6302
Probenlage: Querschliff

Grundwerkstoff
_martensitisches Gefüge

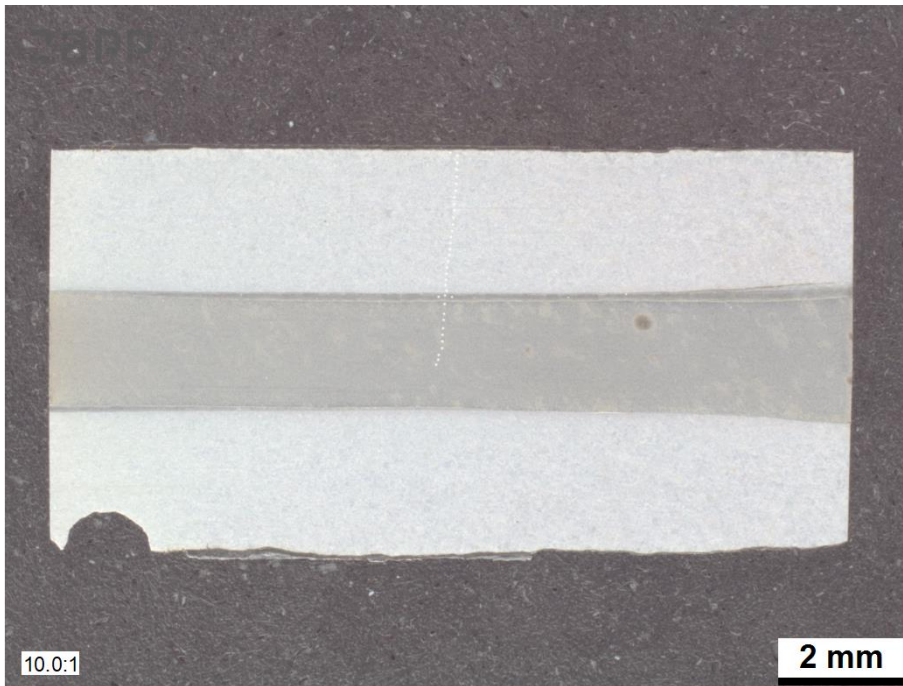
Abbildung: 13
Ätzung: Rezept 104 (ASTM E407)
Schliff-Nr.: 6302
Probenlage: Querschliff

Übersicht Härteverlauf

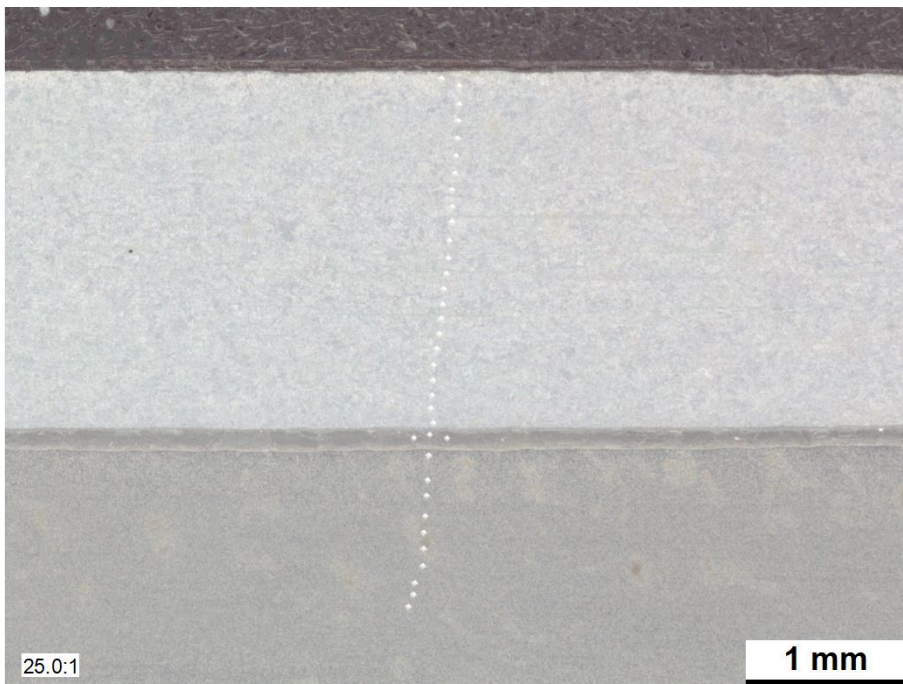
Abbildung: 14
Ätzung: Rezept 104 (ASTM E407)
Schliff-Nr.: 6302
Probenlage: Querschliff

Übersicht Härteverlauf
