## raport dochodzenie

Nazwa raportu: Wraz kute PM stali (próbka 1)

Numer raportu: MUE 20015

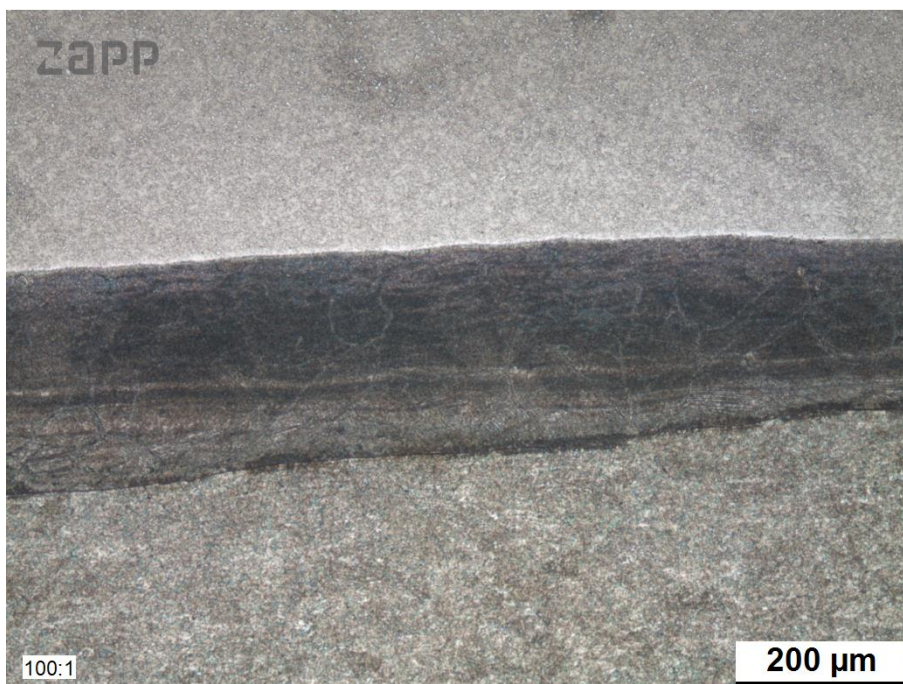
obszar przejściowy:

\_from od góry do dołu: PM-zone -> Dark Zone -> basic matrix

ilustracja: 8  
trawienie: Przepis 104 (ASTM  
E407)  
Cut-Nr.: 6302  
Próbka Lokalizacja: przekrój
